SAnIDetectif bvba

Searching, Analysing by Infrared Detections

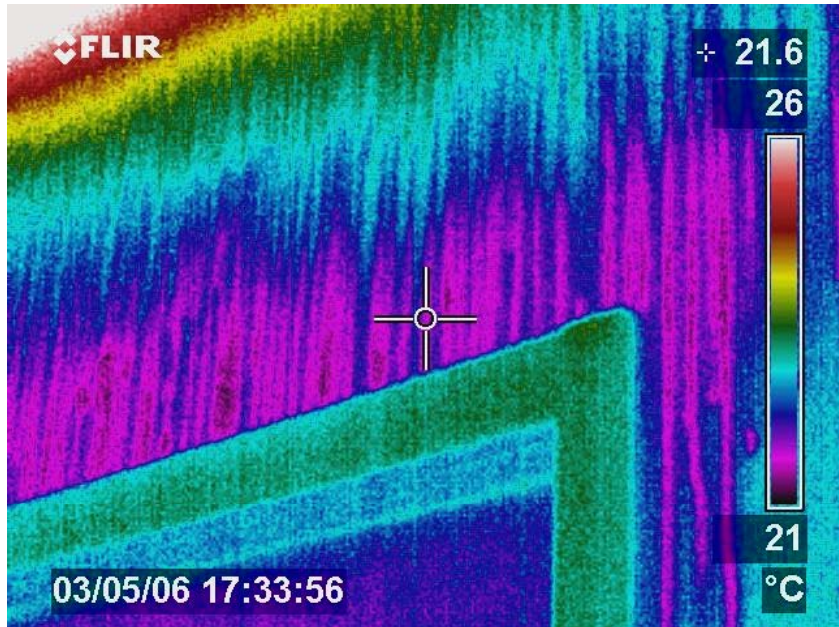
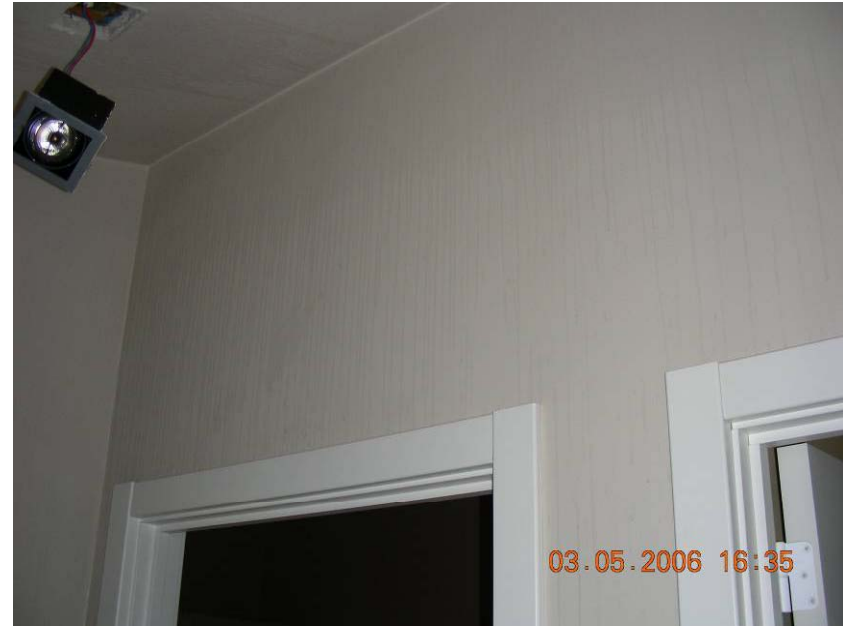
Bouwgebreken:

- Condensatie

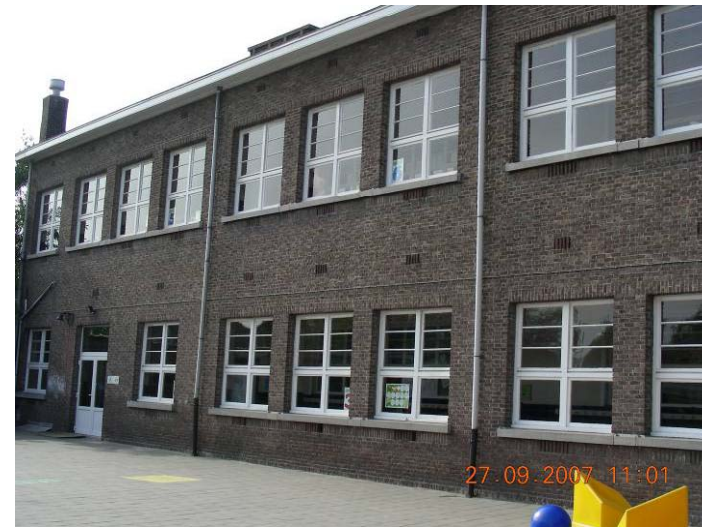
Bouwgebreken

- Stralingswarmte
- Luchtinfiltratie via roosters
- Muur verdeeld in compartimenten.

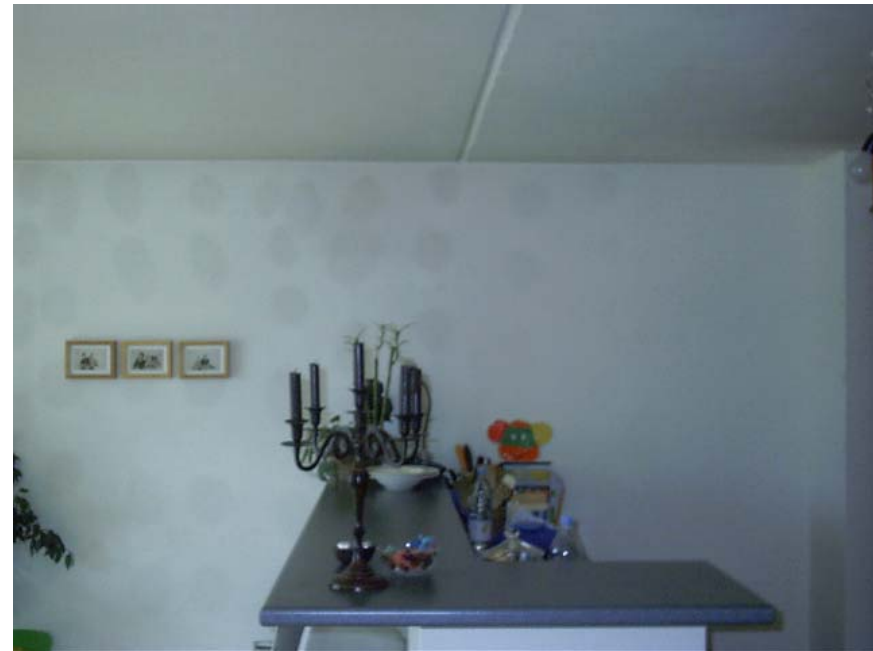
Bouwgebreken

- Waterinfiltratie via buitengevel.

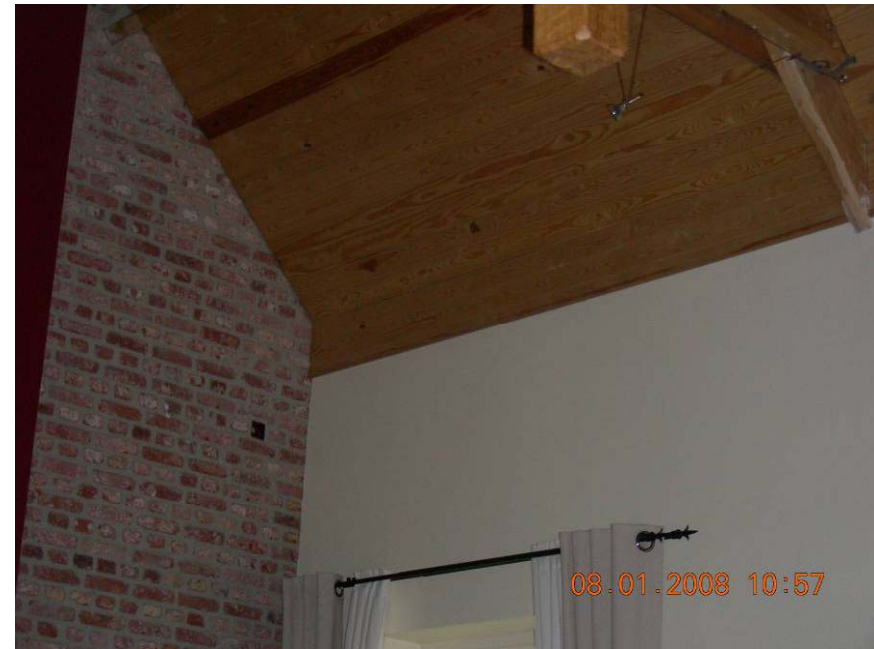
Bouwgebreken

- Luchtinfiltratie

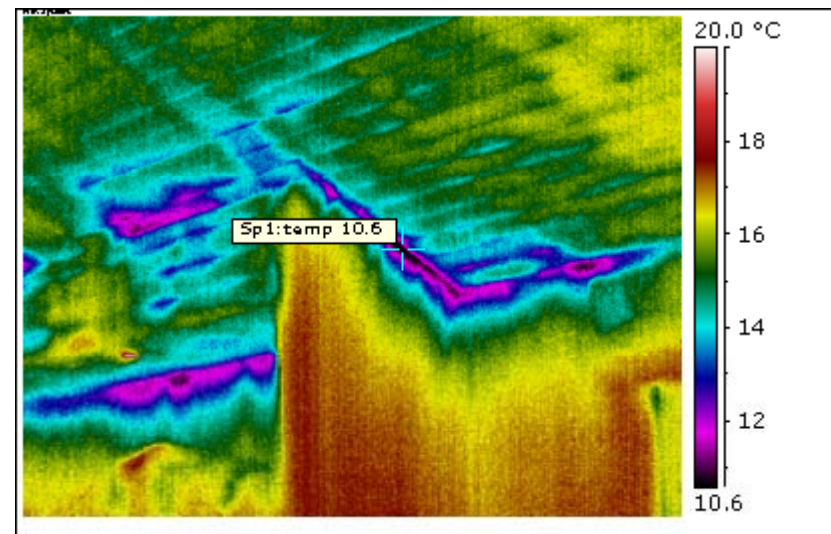
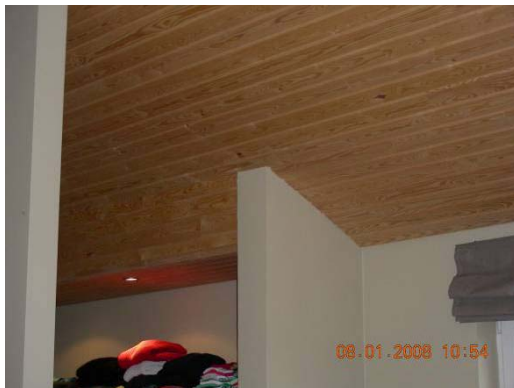
Luchtdichtheid gebouwen

Koudebrug berekening:

Buiten temperatuur: 5°C
Binnen temperatuur: 17.9°C

Relatieve vochtigheid: 54,9 %
Dauwpunt: 8,5 °C

fR_{si} Sp1 op IR foto 24 = 0,43

fR_{si} Sp2 op IR foto 25 = 0,6

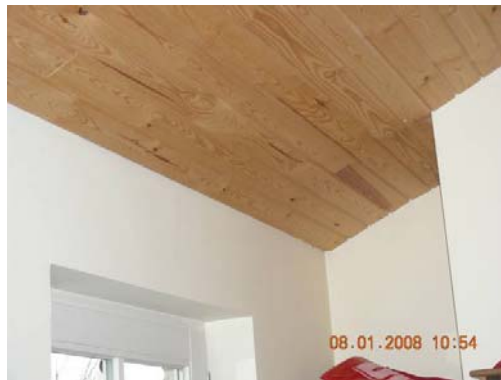
Luchtdichtheid gebouwen

Koudebrug berekening:

Buiten temperatuur: 5°C
Binnen temperatuur: 18.5°C

Relatieve vochtigheid: 61,2 %
Dauwpunt: 10,9 °C

fR_{si} Sp1 op IR foto 21 = 0,21

fR_{si} Sp2 op IR foto 22 = 0,36

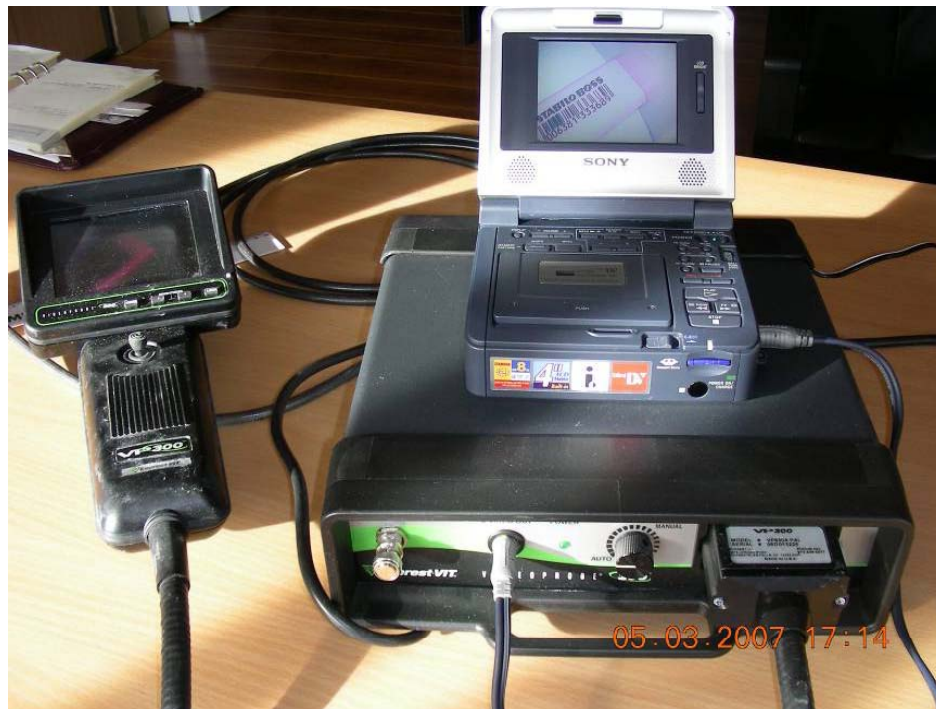
Endoscopie

- Om diagnose te stellen in moeilijk toegankelijke ruimten.
- Mogelijkheid het onderzoek te filmen.
